# 吉岡町町営住宅等長寿命化計画

令和 7 年 3 月

吉岡町

## (6) 劣化状況調査

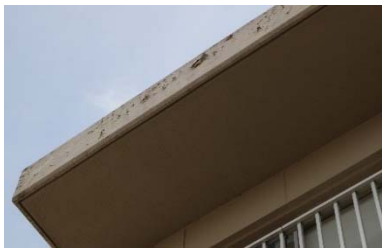
| | 過年度調査（平成 22 年度以降） | | 今回調査 | |
|---|---|--|---|---|
| 評価 | ・指摘なし | | ・外壁の塗装が部分的に剥がれ、改善が必要（次の改善周期に合わせて改善） | 要改善 |
| | | | | ○棟の北側屋根軒先の塗装の剥がれ |

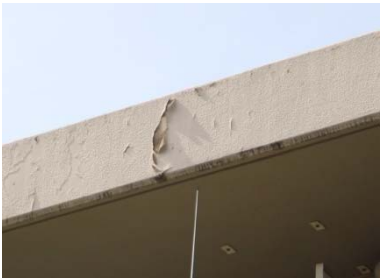
| | 過年度調査（平成 22 年度以降） | | 今回調査 | |
|---|---|--|---|---|
| | | | | ○棟の南側屋根軒先の塗装の剥がれ |

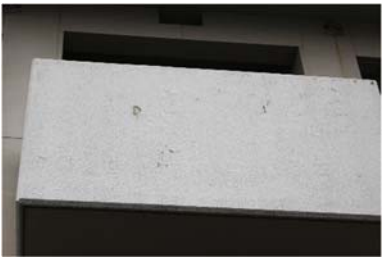
| | 過年度調査（平成 22 年度以降） | | 今回調査 | |
|---|---|--|---|---|
| | | | | ○階段室の外壁の塗装の剥がれ |

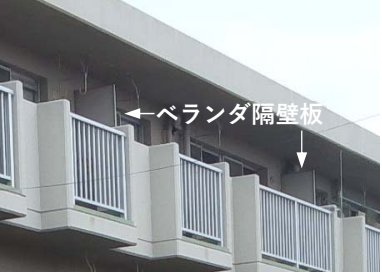
| | 過年度調査（平成 22 年度以降） | | 今回調査 | |
|---|---|--|---|---|
| | ・指摘なし | | ・ベランダ隔壁板にアスベスト含有、改善が必要 | 要改善 |
| | | | | ×アスベスト含有のため交換が必要 |

| | | | いない。<br>・本計画では、「除去」と「封じ込め」について検討した結果、居室天井に石綿飛散防止剤を均等に吹き付け又は含浸させ、通常の使用状態における衝撃及び劣化に耐えられるようにするとともに、撤去の際には困難を生じさせない措置を講ずる封じ込め工法の採用が可能と判断した。<br>・以上から、本計画では、当該アスベストの措置にあたり「封じ込め」を選択するものである。 | | | | | | |

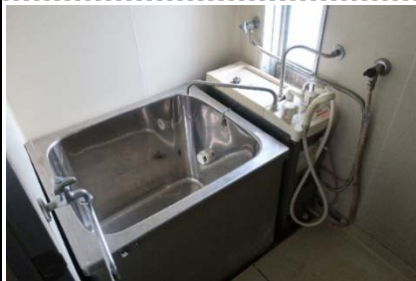
| | 過年度調査（平成 22 年度以降） | 今回調査 | |
|---|---|---|---|
| 評価 | ・福祉対応（浴室段差・浴室及びトイレの手すり・浴槽及びバランス釜の交換等）の改善が必要 | 要改善 | 要改善 |
| | | △<br>バランス釜を採用しているため浴槽が狭い、浴槽が深い | △<br>浴室出入口段差解消（廊下側 15cm, 浴室内 11cm） |
| | | | △<br>浴槽の高さ約 60cm<br>給湯器更新、低床型浴槽に交換 |

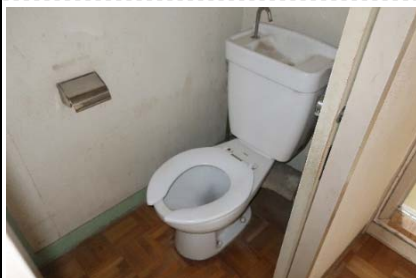
| | 過年度調査（平成 22 年度以降） | 今回調査 | |
|---|---|---|---|
| | | △<br>手すり等の設置なし | △<br>手すり等の設置なし |

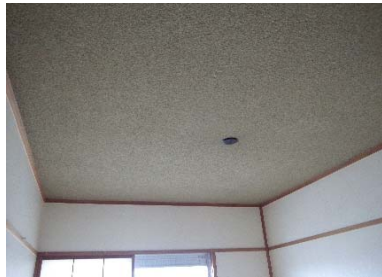
| | 過年度調査（平成 22 年度以降） | 今回調査 | |
|---|---|---|---|
| | | ・天井下地調整材に含有するアスベスト処理が必要 | × |
| | | | 天井下地調整材にアスベストの含有 |

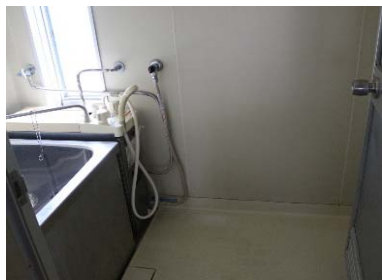
| | 過年度調査（平成 22 年度以降） | 今回調査 | |
|---|---|---|---|
| | ・調査なし | ・浴室防水、室内修繕済み | 修繕済 |
| | | | ○<br>床、壁、天井には、水漏れの兆候はみられない |

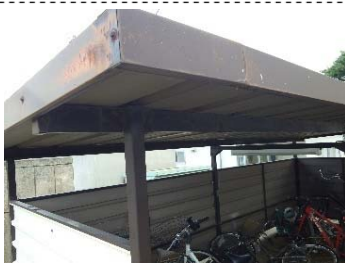
| | 過年度調査（平成 22 年度以降） | | 今回調査 | |
|---|---|---|---|---|
| | ・ 指摘なし | | ・ 駐輪場屋根等の経年劣化、修繕が必要<br> | 要修繕<br>○<br>金属部に錆の発生 |

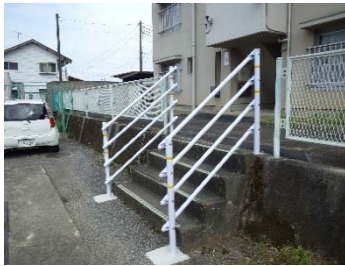
| | 過年度調査（平成 22 年度以降） | | 今回調査 | |
|---|---|---|---|---|
| | ・ 指摘なし | | ・ 駐車場階段の転落防止柵を設置<br> | 修繕済<br>◎<br>転落防止柵設置済 |

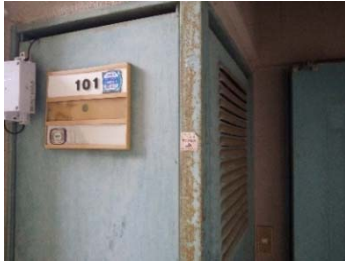
| | 過年度調査（平成 22 年度以降） | 今回調査 | |
|---|---|---|---|
| 評価 | ・調査なし | ・玄関入口前の扉の錆、修繕が必要 | 要修繕 |
| | | | ○錆の発生 |

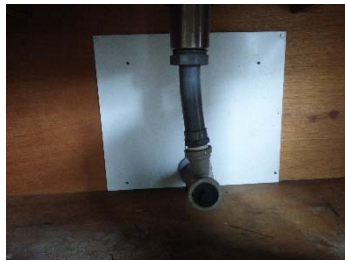
| | 過年度調査（平成 22 年度以降） | 今回調査 | |
|---|---|---|---|
| | ・調査なし | ・台所設備、排水管、改善が必要 | 要改善 |
| | | | △台所下排水管の老朽化 |

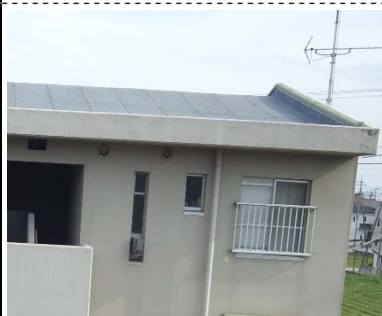
| | 過年度調査（平成 22 年度以降） | 今回調査 | | |
|---|---|---|---|---|
| 評価 | ・ 指摘なし | | ・ 屋上防水工事（H24-25）実施済、今後周期に応じた改善が必要 | 要改善 |
| | | | | ○隣接棟からの目視では劣化はみられない<br>改修時期から10年以上経過している |

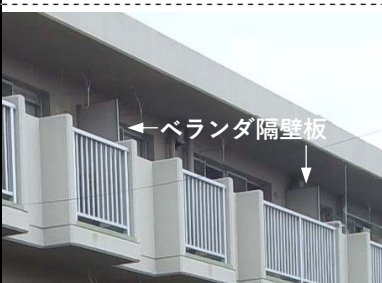
| | 過年度調査（平成 22 年度以降） | 今回調査 | | |
|---|---|---|---|---|
| | ・ 指摘なし | | ・ ベランダ隔壁板にアスベスト含有、改善が必要 | 要改善 |
| | | | ×アスベスト含有のため交換が必要 | |

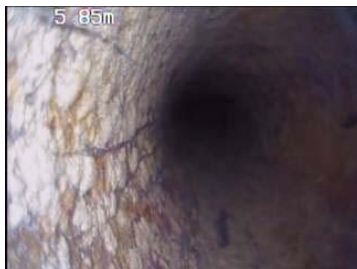
## ■84-2 号棟 306 号室

| 対象配管 | 管 内 部 の 状 況 | 総合評価 |
|---|---|---|
| 給水管 | <ul style="list-style-type: none"> <li>・調査した給水管は、塩ビライニング鋼管（VLP 管）を使用している。</li> <li>・全体的に錆瘤から流れ出た錆が付着している。現状で錆瘤は小さいが、今後さらに成長し、配管の腐食を早めることが想定される。</li> <li>・台所の撮影箇所（右）の錆瘤は、内視鏡カメラとの摩擦にて除去されている。</li></ul> <ul style="list-style-type: none"> <li>・以上の事から、初期劣化状態と判定する。腐食・劣化が進行しており、対策を検討する時期にきている。</li> </ul> | II |
