吉岡町 駒寄小学校区通学路 安全点検対策箇所図

危険対策箇所一覧表

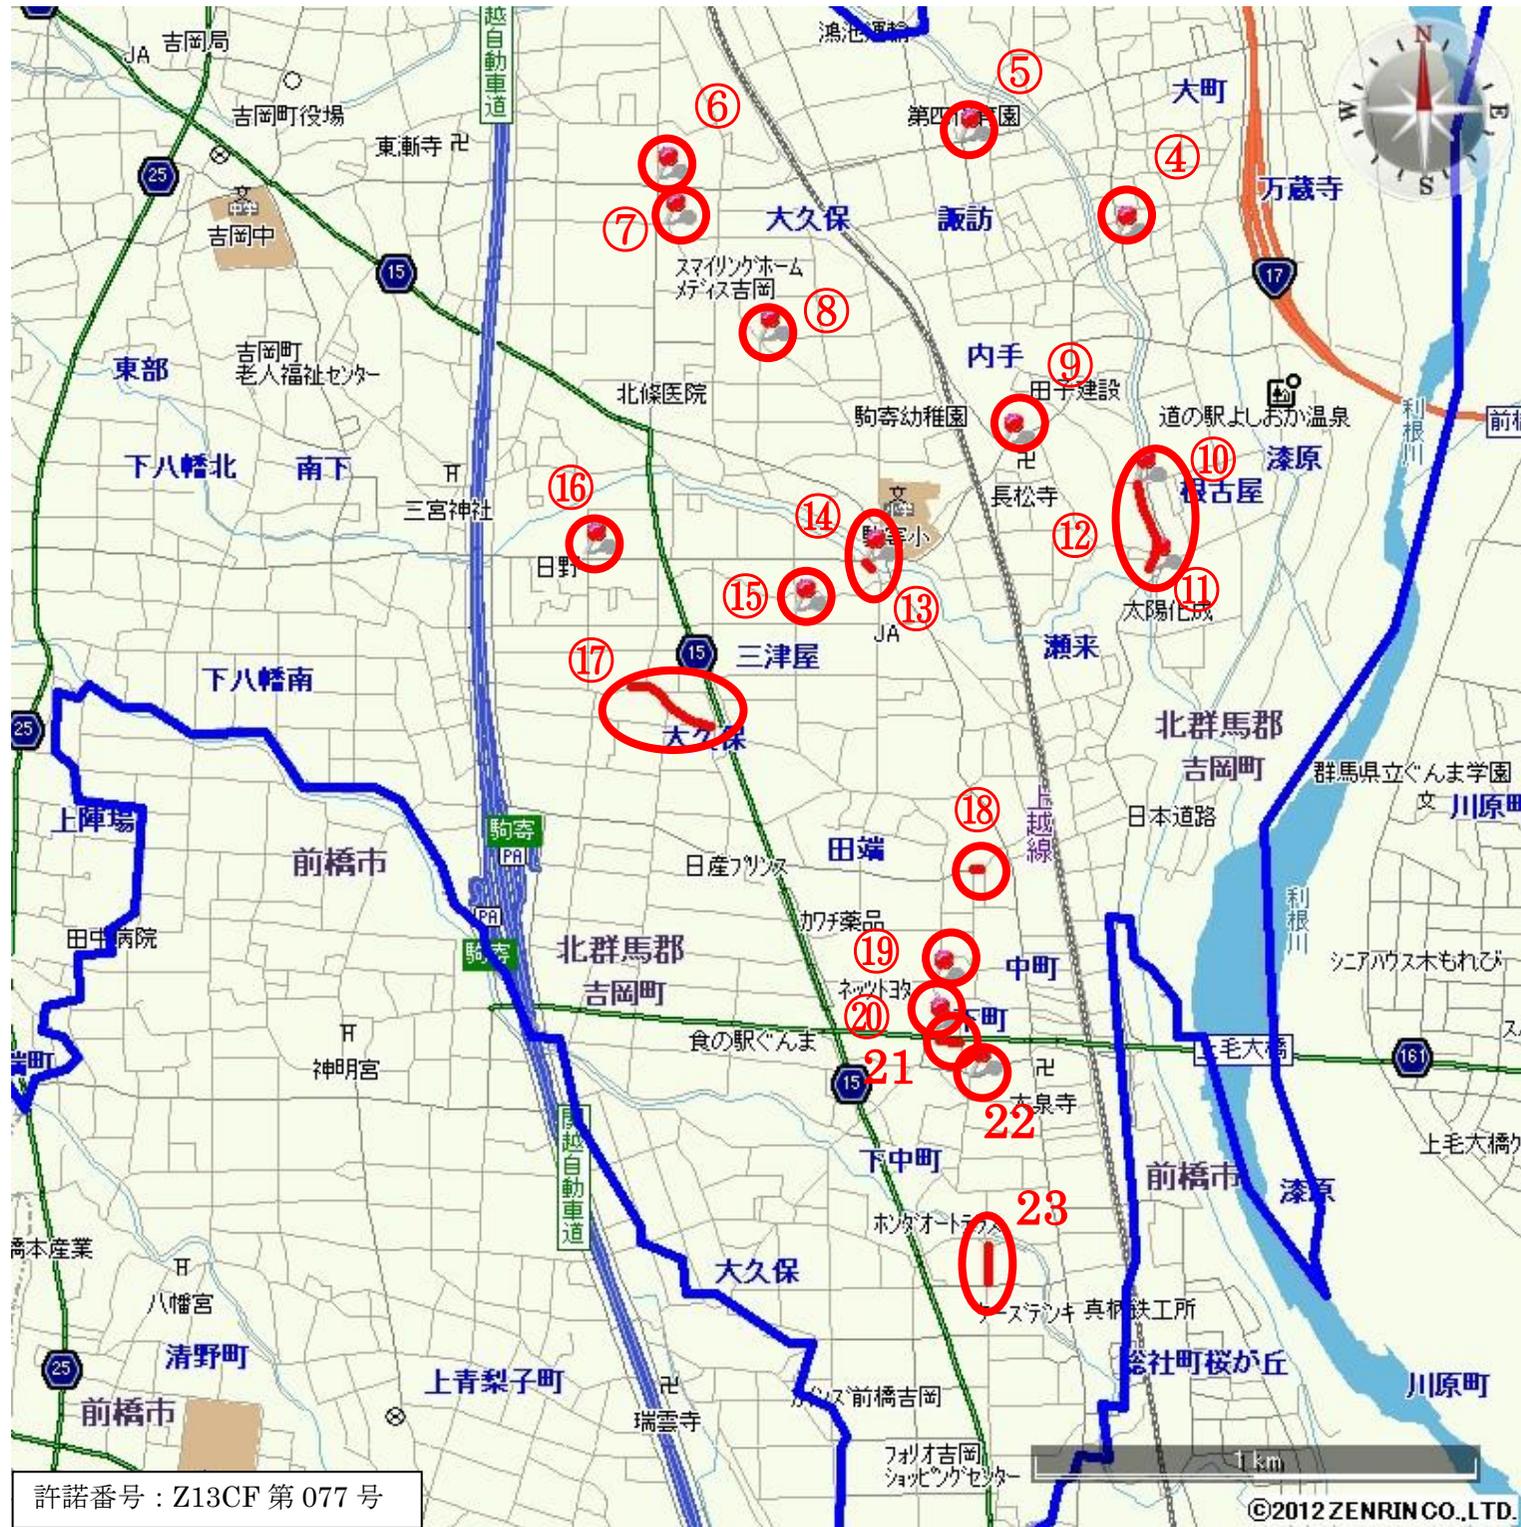
危険箇所	危険箇所
4	歩行者用信号機と車両用信号機の進行が重なるため危険。
5	住宅・交通量が増えたので横断歩道が必要。
6	雑草が生茂り、それを避けようとする児童が車道に出て危険。水たまりも同様
7	川に降りられるようになっていたが、扉式のものを設置してほしい。
8	見通しが悪くどの方向にも止まれない。
9	下り坂のT字路の見通しが悪い
10	欄干が低くて危険 (50cm)
11	欄干が低くて危険 (50cm)
12	道幅が狭い、雑草が多い。
13	老朽化により破損している。転落の危険性。
14	フェンスの隙間があり、転落の危険性あり。
15	停止線が消えかかっている
16	停止線がない
17	交通量やや多い見通し悪く歩道もない。
18	交通量が多く歩道もない。側溝のフェンスが途中までしか設置されていない。
19	北から南へ向かうとブロック塀で来るのが見えない。
20	信号のツツジが大きくなり西からの自転車が見えない。
21	T字路を西から東に自転車が走るとブロック塀で来るが見えない。
22	細い見通しの悪い交差点。「止まれ」がない。
23	道路両脇に木が生い茂り、道路を狭くしている。
