# 吉岡町学校施設長寿命化計画

吉岡町立吉岡中学校

令和3年3月

吉岡町教育委員会

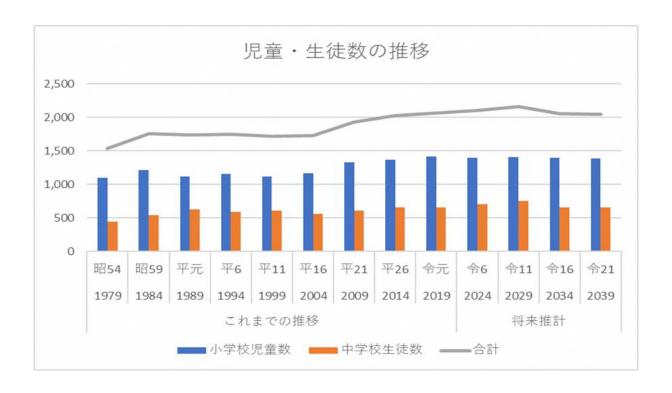
#### (1)児童·生徒数

平成26年頃から児童・生徒数が2,000人を超え、その後も微増傾向を保っています。将来推計は令和5年まで増加傾向ですが、その後も横ばい状態が予想されます。児童・生徒数の増加や群馬県のさくら・わかばプランの少人数学級編成に伴い、クラス数も増加傾向となっています。

将来推計									
	1979	1984	1989	1994	1999	2004	2009	2014	2019	2024	2029	2034	2039
	昭	昭	平	平	平	平	平	平	令	令	令	令	令
	54	59	元	6	11	16	21	26	元	6	11	16	21
児童数	1,096	1,214	1,119	1,155	1,114	1,170	1,329	1,372	1,414	1,394	1,411	1,395	1,390
生徒数	441	540	623	593	608	558	604	658	655	708	748	657	655
合計	1,537	1,754	1,742	1,748	1,722	1,728	1,933	2,030	2,069	2,102	2,159	2,052	2,045

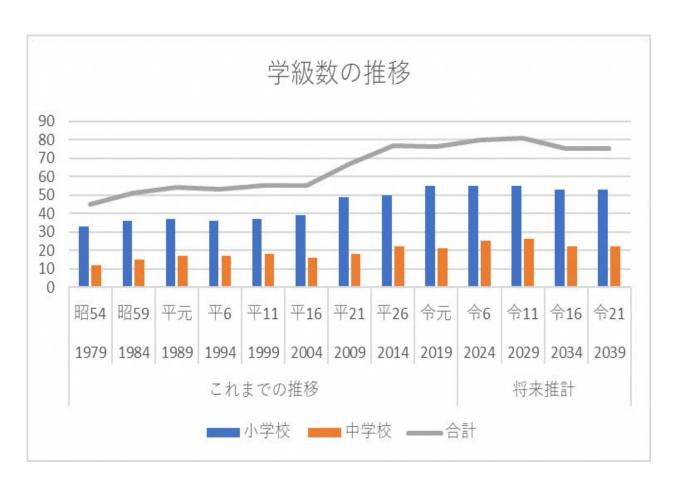
#### (2) 学級数

将来推計									
	1979	1984	1989	1994	1999	2004	2009	2014	2019	2024	2029	2034	2039
	昭	昭	平	平	平	平	平	平	令	令	令	令	令
	54	59	元	6	11	16	21	26	元	6	11	16	21
小学校	33	36	37	36	37	39	49	50	55	55	55	53	53
中学校	12	15	17	17	18	16	18	22	21	25	26	22	22
合計	45	51	54	53	55	55	67	77	76	80	81	75	75

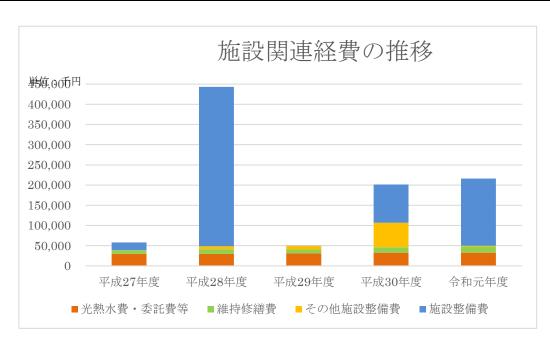
#### 4. 施設関連経費の推移

<u> </u>	1 1 1
	平成 27 年度	平成 28 年度	平成 29 年度	平成 30 年度	令和 元年度	5 年平均
施設整備費	19,216	394,754	215	94,410	323,604	166,440
その他施設 整備費	324	7,333	8,835	60,847	2,090	15,886
維持修繕費	8,761	11,738	9,252	13,459	15,151	11,672
光熱水費 • 委託費等	29,771	29,412	31,257	32,608	32,555	31,121
施設関連	58,072	443,237	49,559	201,324	373,400	225,119

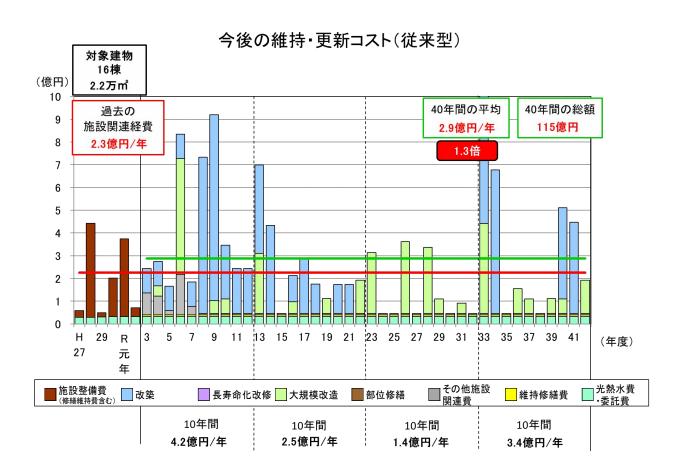
#### 5. 今後の維持・更新コスト(従来型)

改築と大規模改造による従来型管理を行った場合の令和38年度(2056年度)までの維持・改築コストを文部科学省提供の「学校施設の長寿命化計画策定に係る解説書」の付属ソフトを使用し試算しました。

改築周期は、吉岡町公共施設等総合管理計画に従い47年とします。その他、試算に必要な条件は以下のとおりに設定します。

工種	周期	建替・修繕 期間	学校施設
改築	47年	3年	330,000円╱㎡
大規模改造	20年	2年	170,000円/㎡
部位修繕	今後10年 以内に計上	1年	建物用途、部位および判定区分に応じ て、建築単価に対する割合を設定

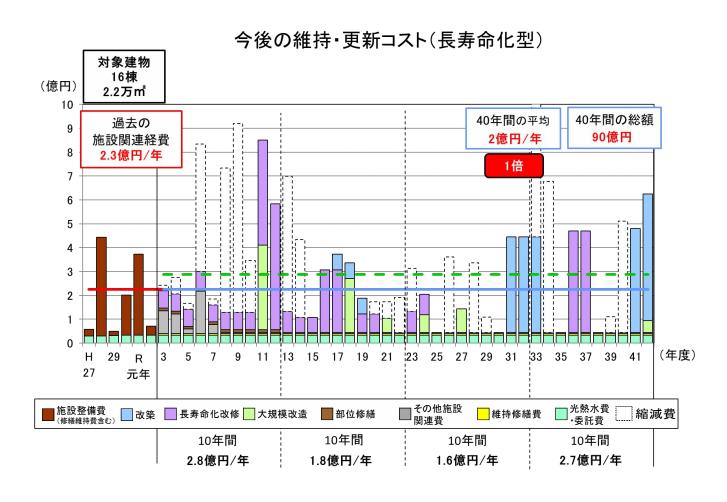
#### 7. 今後の維持・更新コストの把握(長寿命化型)

適切な時期に大規模改造や長寿命化改修を実施することを前提に、すべての建築物の目標 耐用年数を80年とした長寿命化型管理を行った場合、今後の40年間の維持・改築コスト は総額90億円で、従来型管理を行った場合のコストと比較して約25億円の削減になりま す。また、施設関連経費の年間平均額を比較すると、従来型管理の場合は2.3億円、長寿 命化型管理の経費は2億円ほどで、年間3千万円ほど経費削減が見込まれます。大規模改造 や長寿命化改修等の実施にあたっては、その時の財政状況に応じた最も合理的な対策メニュ ーを検討するとともに、経費削減にむけた取り組みを検討していきます。
